**Inwentaryzacja studni rewizyjnych na kanale sanitarnym**  
**Stare Berezowo**  
(od strony drogi Bielsk Podl. – Hajnówka)

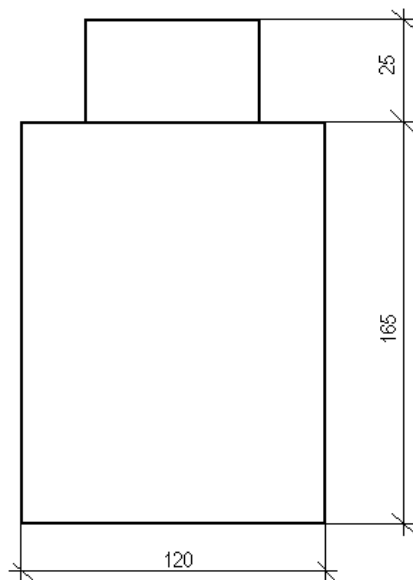
**Studzienka nr 1**

Uwagi:  
- brak przyłączy

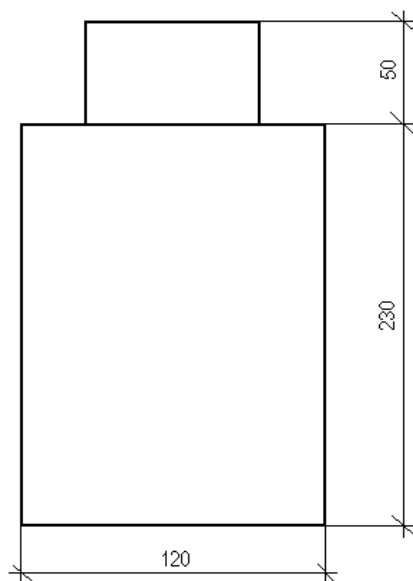
**Studzienka nr 2**

Uwagi:  
- brak przyłączy

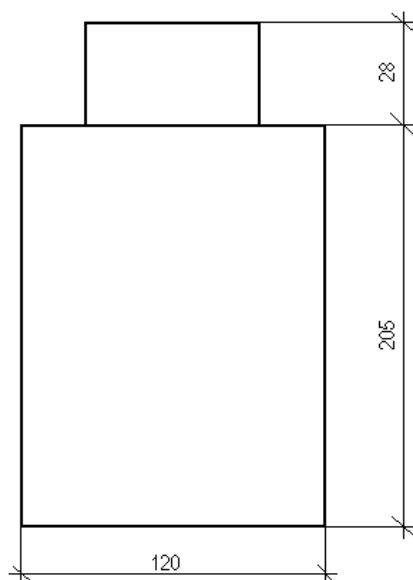
**Studzienka nr 4**

- przyłącze w kinecie

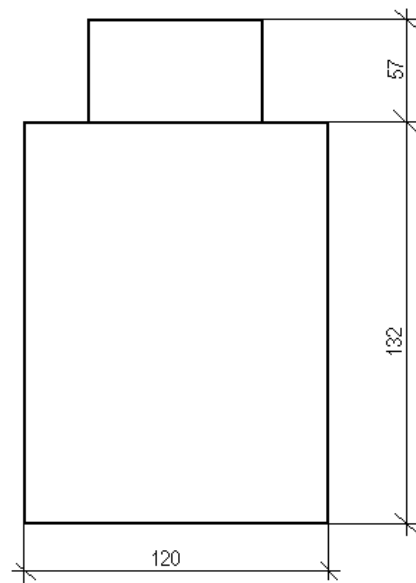
### Studzienka nr 5

- T- tłoczny  $\varnothing 90$

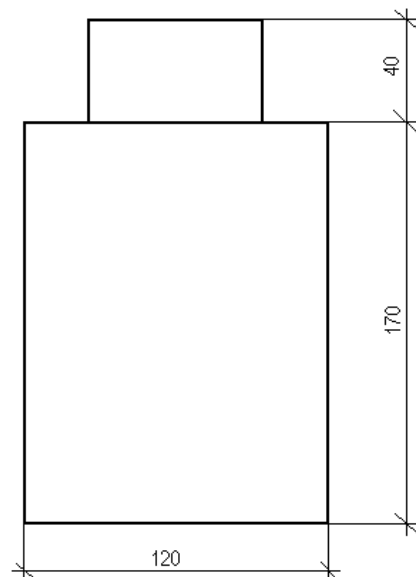
### Studzienka nr 6

- brak przyłączy

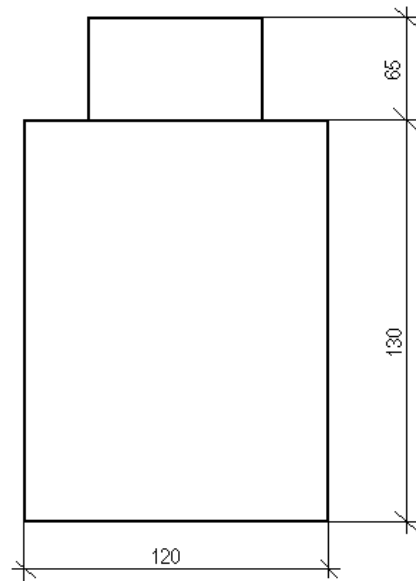
**Studzienka nr 7**

- płynie woda z przyłącza

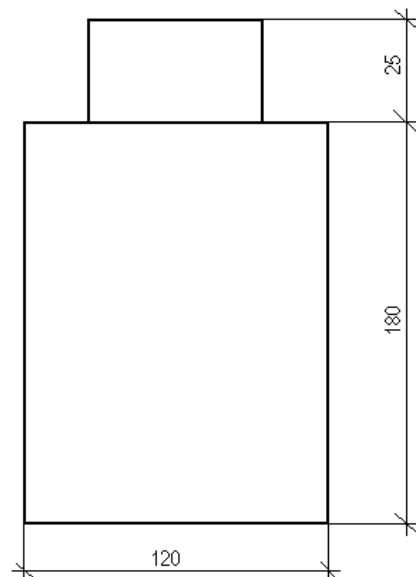
**Studzienka nr 8**

- brak przyłączy

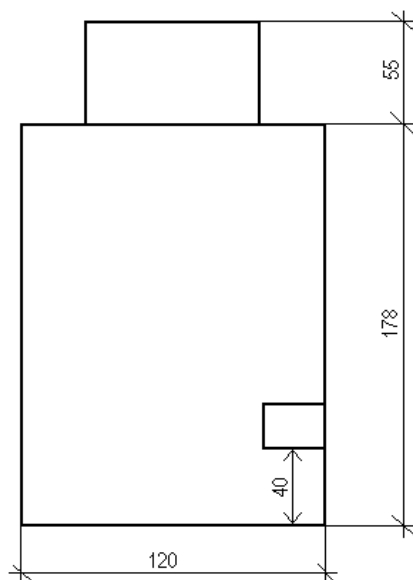
### Studzienka nr 12

- cieknie z przyłącza

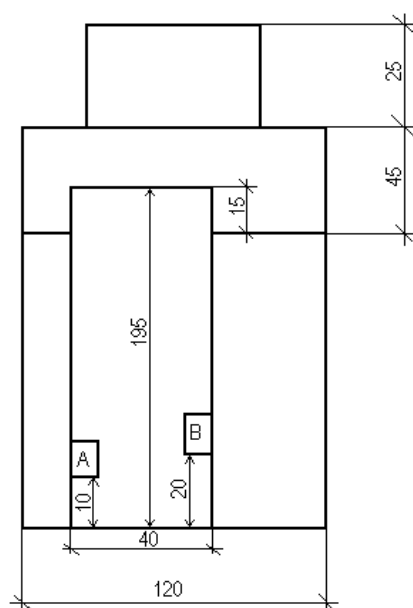
### Studzienka nr 19

- studzienka z rurą PCV

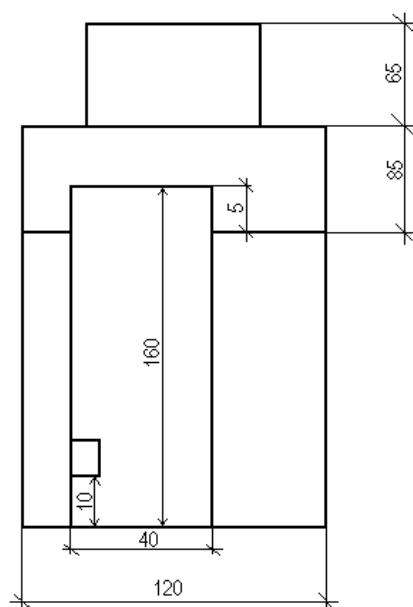
### Studzienka nr 20

- studzienka z rurą PCV

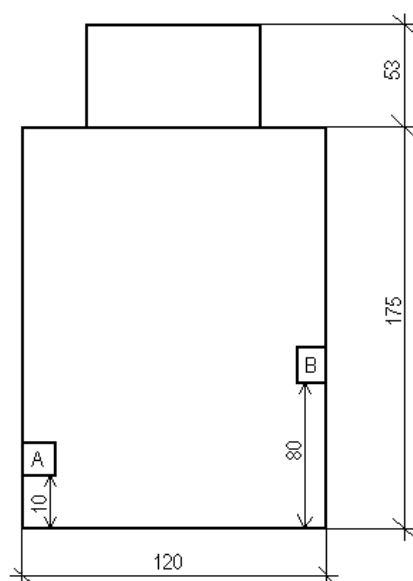
### Studzienka nr 21

- kapie z przyłączy B

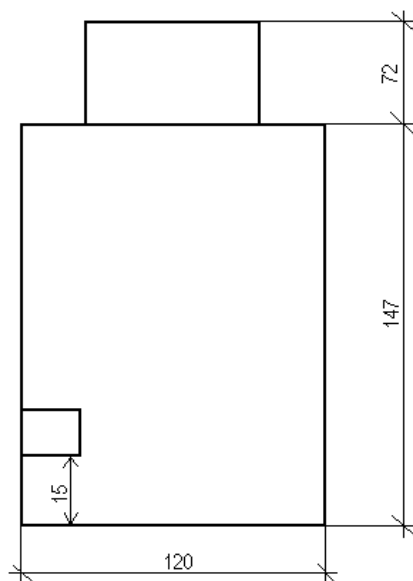
### Studzienka nr 24

- mocno cieknie z przyłącza
- T- tłoczny  $\varnothing 90$

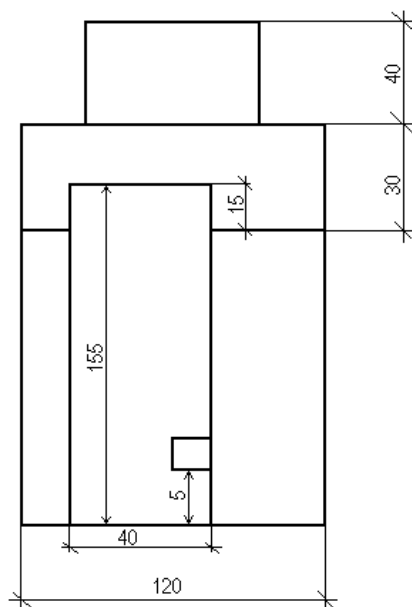
### Studzienka nr 26

- studzienka z rurą PCV

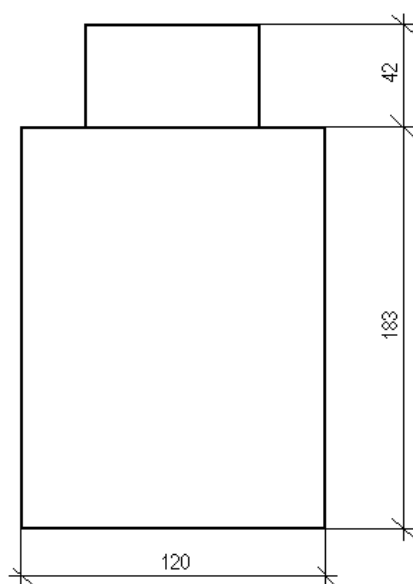
**Studzienka nr 27**

- brak przyłączy

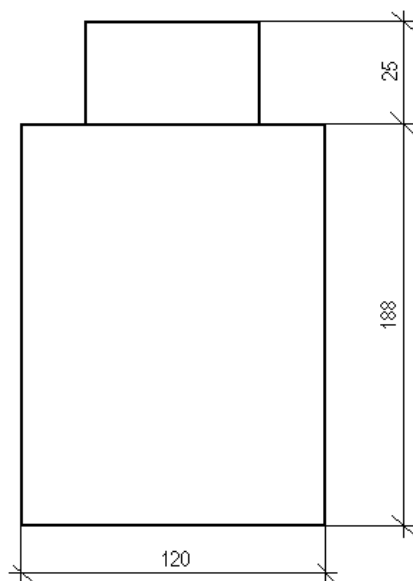
**Studzienka nr 28**

- brak przyłączy  
- przecieka studzienka

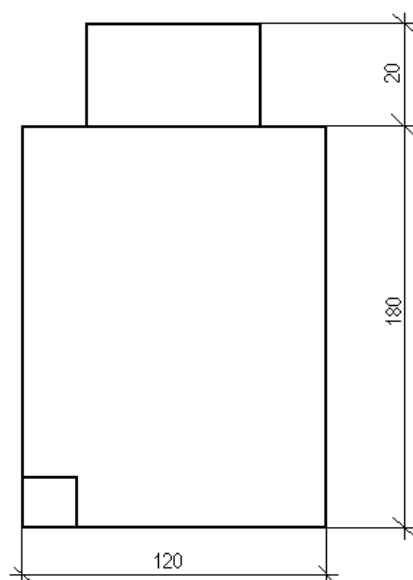
**Studzienka nr 31**

- przyłącze przy dnie

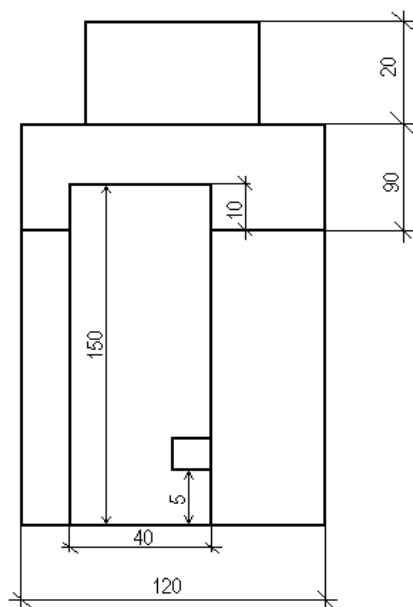
### Studzienka nr 35

- studzienka z rurą PCV

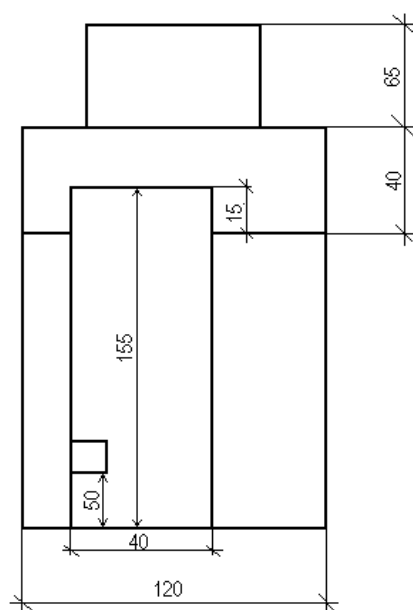
### Studzienka nr 39

- studzienka z rurą PCV

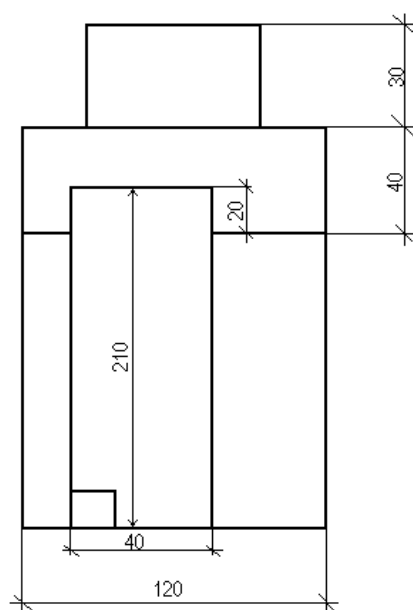
### Studzienka nr 41

- studzienka z rurą PCV
- przyłącze przy dnie

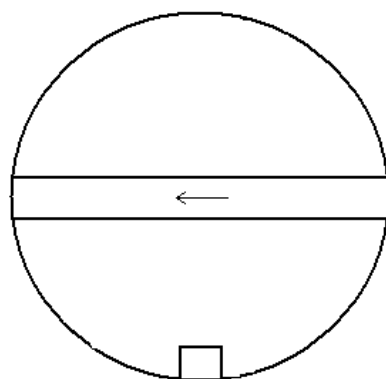
### Studzienka nr 42

- lekko płynie woda

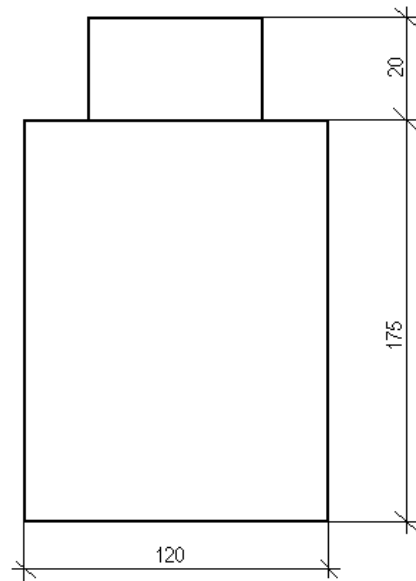
#### Studzienka nr 45

- brak połączenia pomiędzy przyłączami

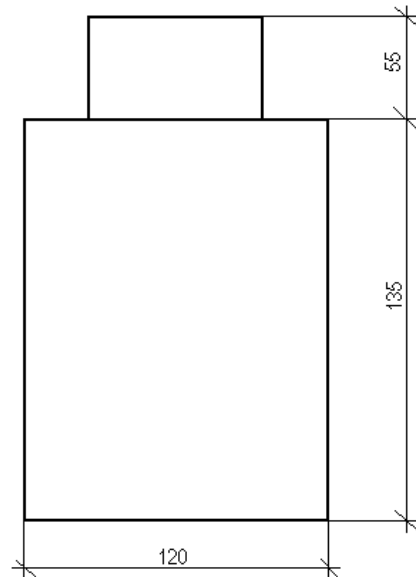
#### Studzienka nr 48

- w pasie kolejowym
- brak przyłączy
- mocno płynie

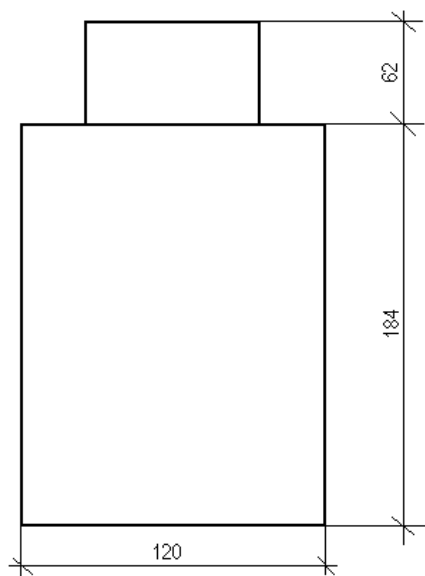
**Studzienka nr 50**Uwagi:

- ciągle płynie woda
- brak przyłączy
- połamany pierścień

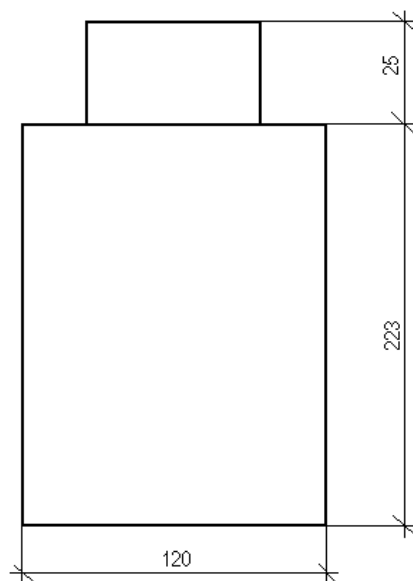
**Studzienka nr 52**

- brak przyłączy

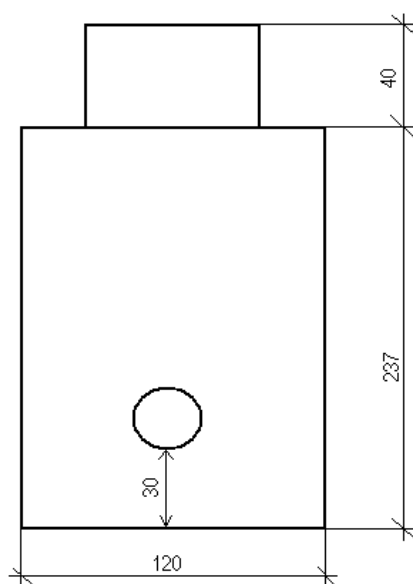
**Studzienka nr 53**Uwagi:

- kapie z przyłącza

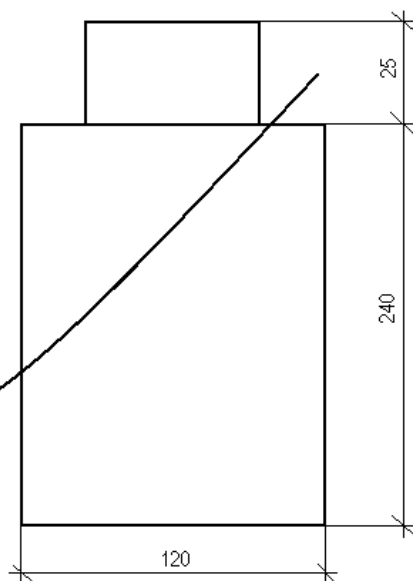
**Studzienka nr 54**Uwagi:

- przyłączy w kinecie

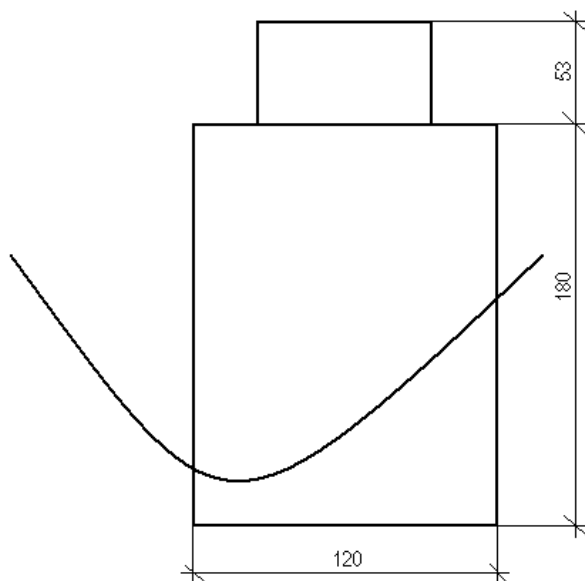
**Studzienka nr 55**

- przyłącze w kinecie

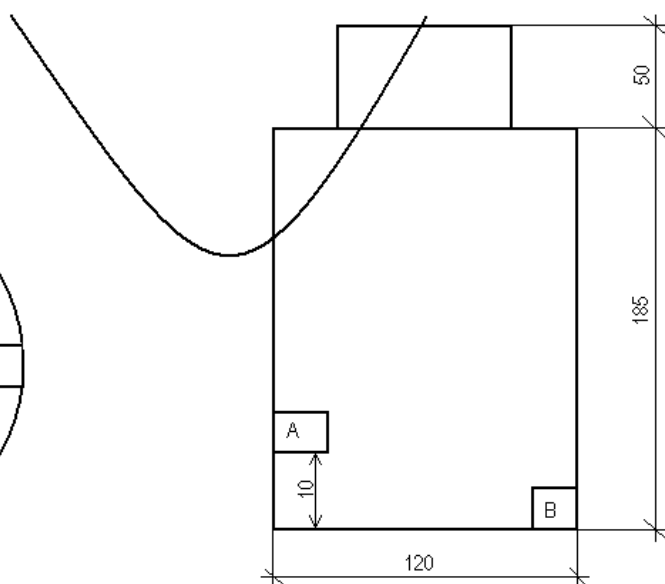
**Studzienka nr 56**

- przyłącze B przy dnie

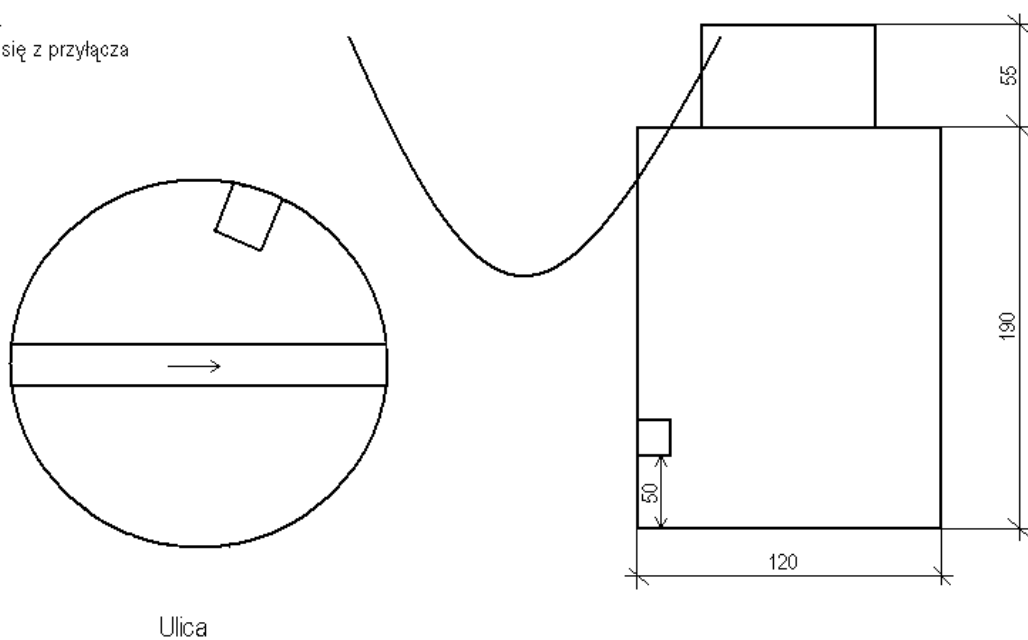
**Studzienka nr 57**

- sączy się z przyłączy

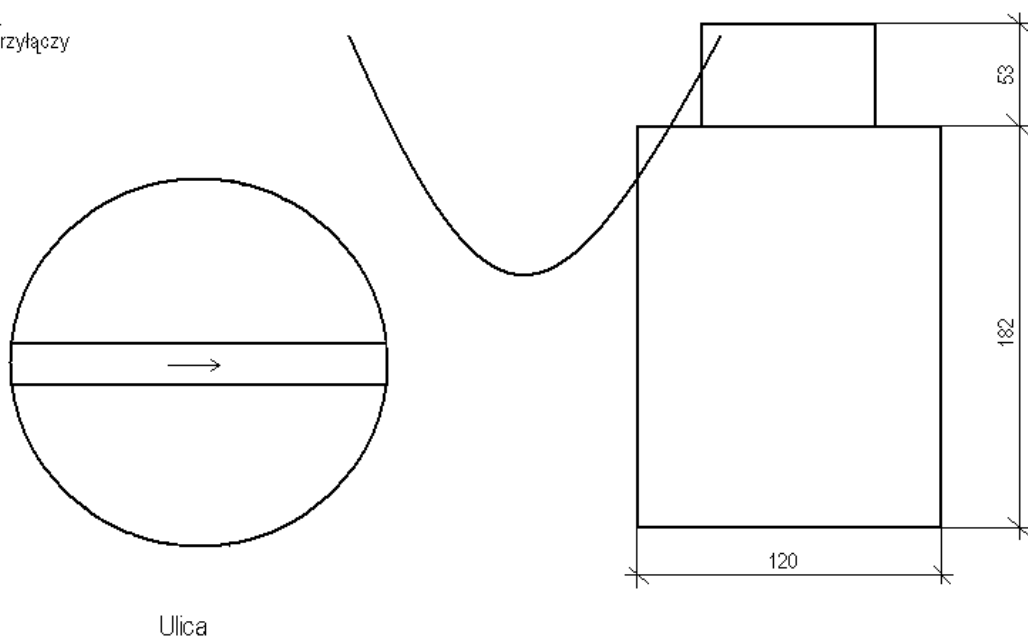
**Studzienka nr 58**

- brak przyłączy

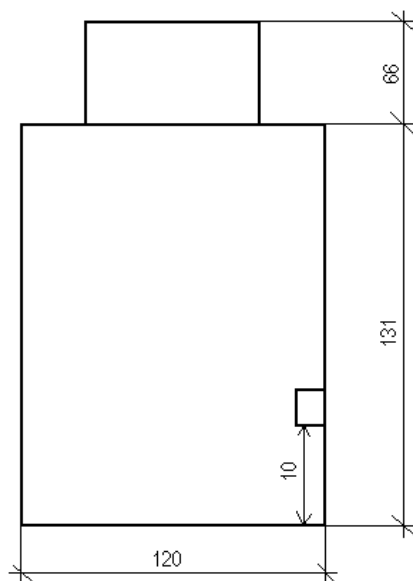
### Studzienka nr 61

- ruchomy pierścień

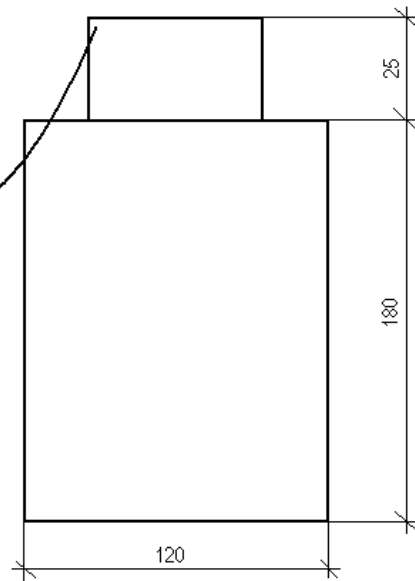
### Studzienka nr 63

- brak przyłączy
- studzienka cała mokra

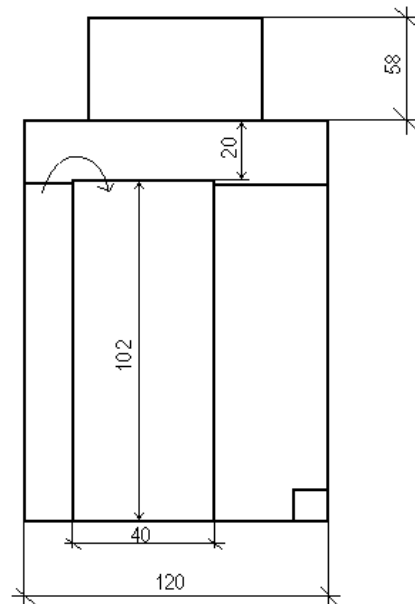
### Studzienka nr 64

- studzienka z rurą PCV
- woda w studzience wlewa się do rury PCV
- mocno zabrudzona studzienka wokół rury PCV
- przyłączy przy dnie

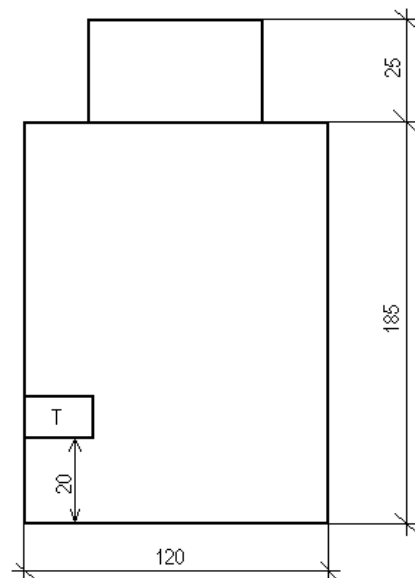
**Studzienka nr 66**

- początek
- mocno płynie
- T- tłoczny  $\varnothing 90$

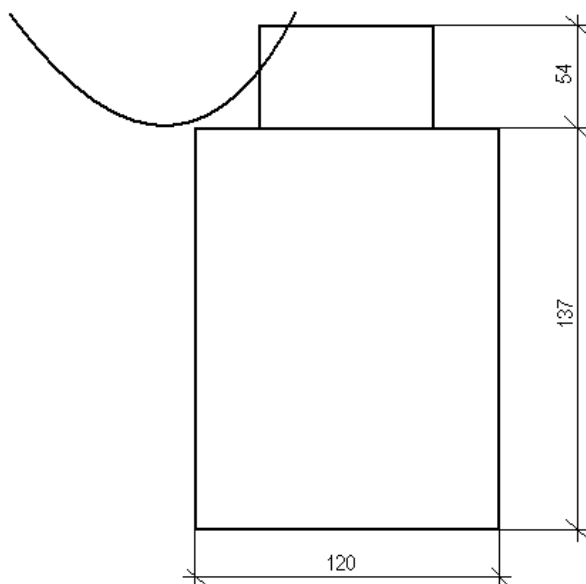
### Studzienka nr 68

- cieknie z obu przyłączy

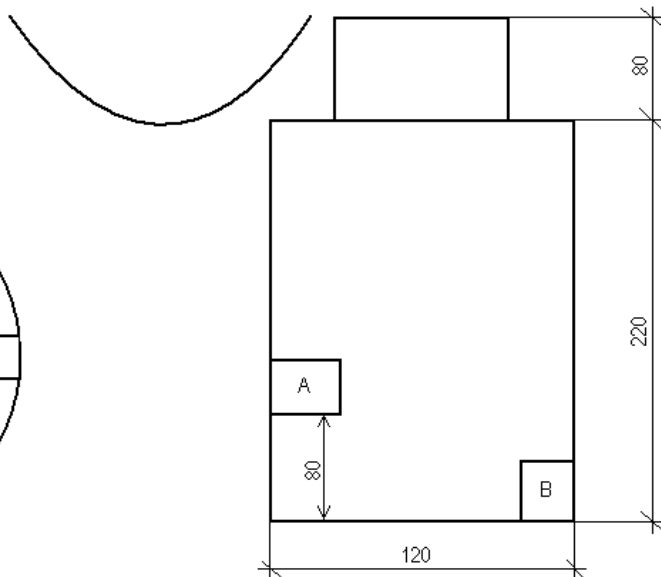
**Studzienka nr 70**

- cieknie z obu przyłączy

- przyłączy B przy dnie

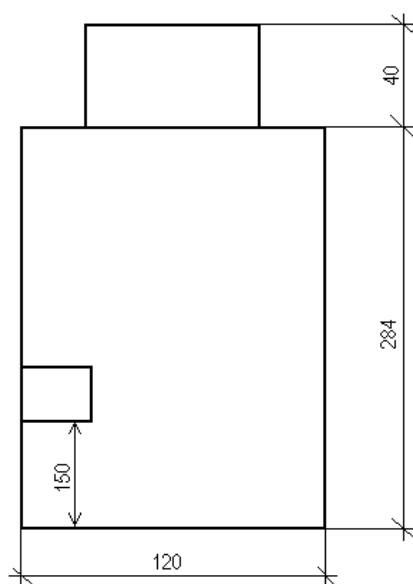
**Studzienka nr 71**

- kapie z przyłącza

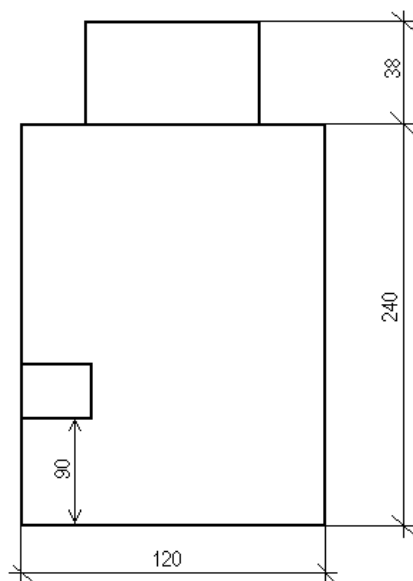
**Studzienka nr 72**

- kapie z przyłącza

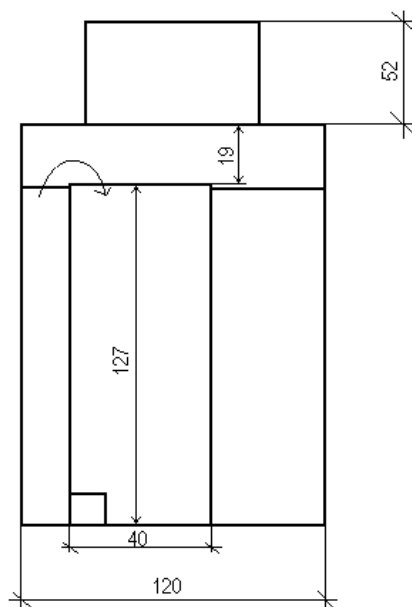
### Studzienka nr 84

- studzienka z rurą PCV
- cieknie z przyłącza
- woda w studzience wlewa się do rury PCV
- przyłącze przy dnie

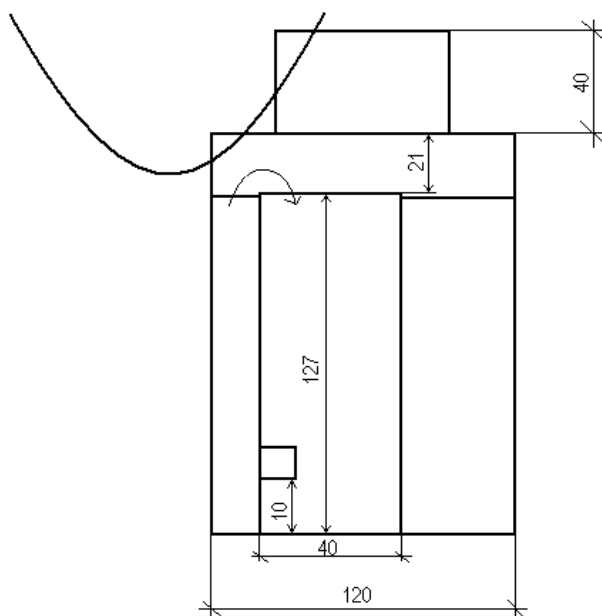
### Studzienka nr 85

- studzienka z rurą PCV
- sączy się z przyłącza
- woda w studzience wlewa się do rury PCV

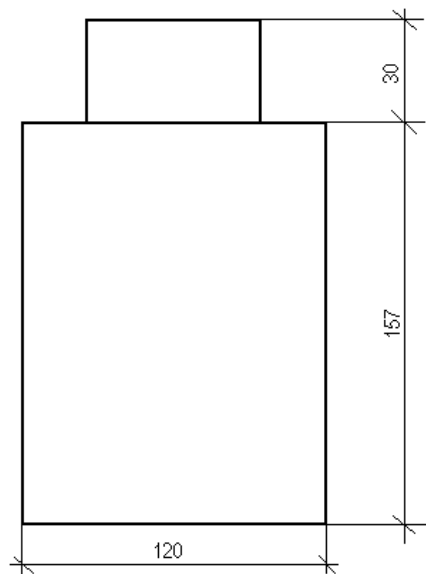
**Studzienka nr 85a**Uwagi:

- brak przyłączy
- mokra studzienka

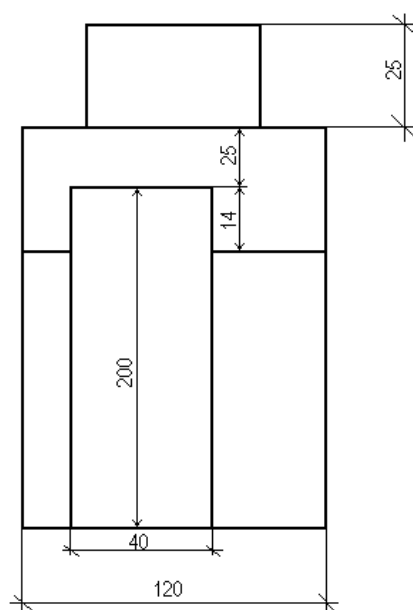
### Studzienka nr 91

- studzienka z rurą PCV

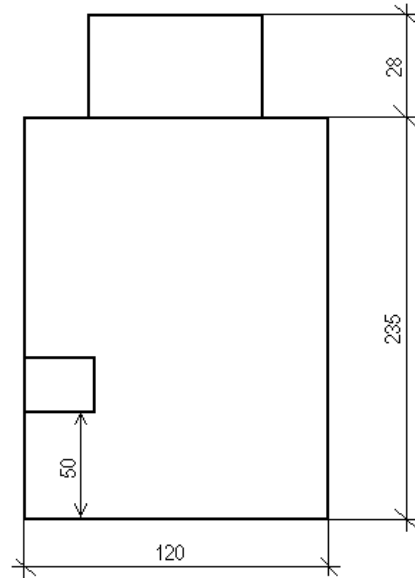
**Studzienka nr 93**

- cieknie z przyłącza

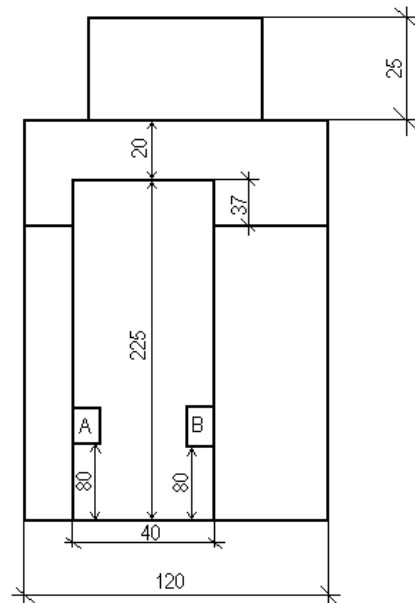
**Studzienka nr 94**

- studzienka z rurą PCV  
- cieknie z obu przyłączy

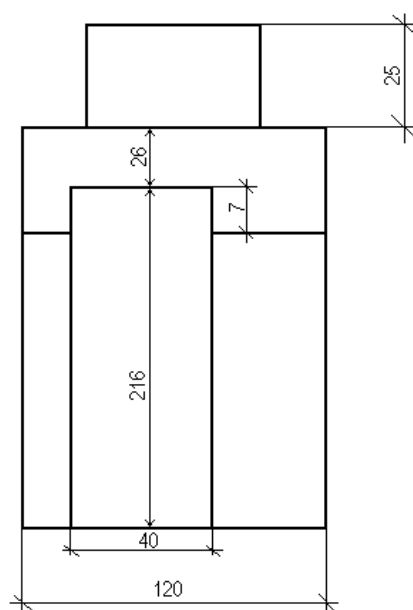
### Studzienka nr 95

- studzienka z rurą PCV
